Avaliação da Irregularidade Longitudinal em Pavimentos Aeroportuários e Pistas Semi Preparadas

PAPER ID: SIT167

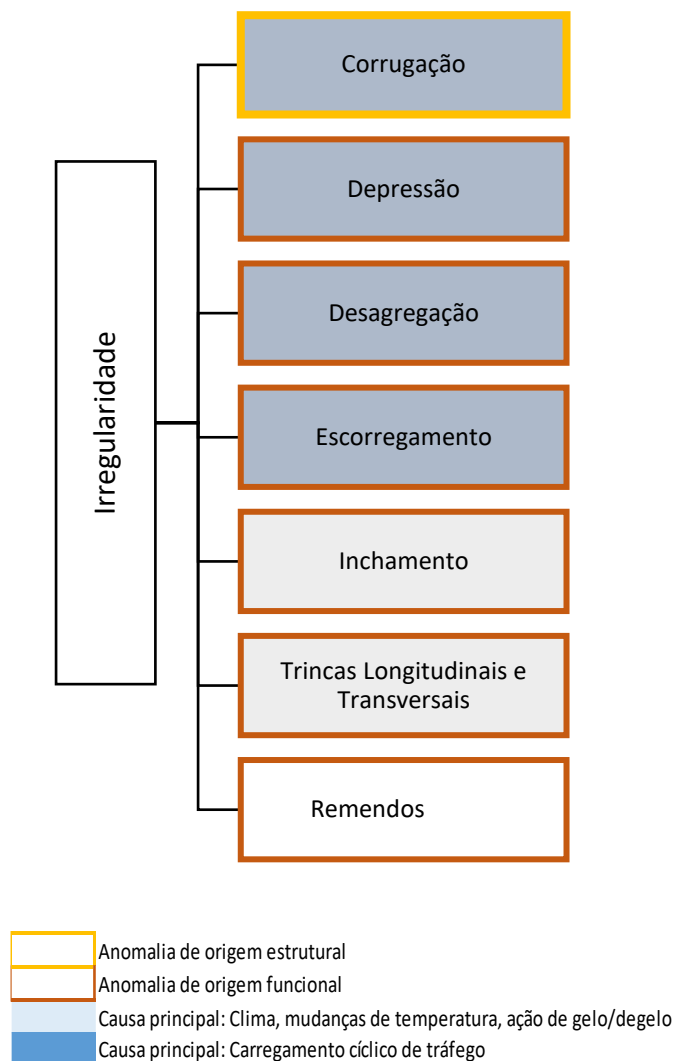
Figura 1 Indicadores de condição dos pavimentos aeroportuários. Fonte: Junior *et al.* (2018).

Alguns indicadores da condição do pavimento através da avaliação da irregularidade são listados na Figura 1. Conforme observado nesta figura, algumas anomalias podem contribuir para a presença da irregularidade longitudinal, tais como corrugação, patologia de origem estrutural, depressão, desagregação, escorregamento, inchamento, assim como trincamentos longitudinais e transversais que possuem origem funcional (Roginski, 2012).

Vale ressaltar que patologias tais como corrugação, depressão, desagregação e escorregamento são oriundas do carregamento cíclico do tráfego, enquanto as patologias inchamento e trincamento podem ocorrer devido às mudanças climáticas (Roginski, 2012).

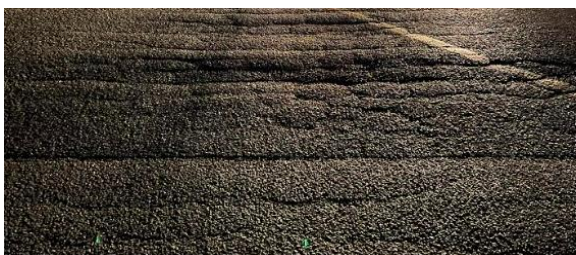
Figura 2: Irregularidade Longitudinal através da anomalia corrugação. Fonte: Primeira autora.

A Figura 2 apresenta anomalia que ilustra a irregularidade longitudinal tal como corrugação.

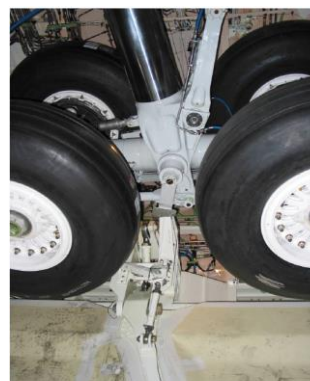
Figura 3: Quebra mecânica do trem de pouso. Fonte: Roginski (2012).

Vale ressaltar que quando a irregularidade possui comprimentos de onda curtos, poderá resultar em choque de cargas devido ao tempo exíguo para reação da suspensão dos pneus, conforme apresentado na Figura 3.

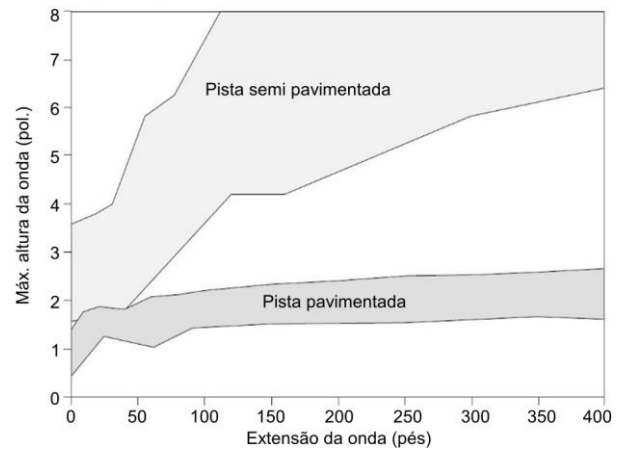
Figura 5 Limite de irregularidade do método Boeing. Fonte: Adaptada de Boeing (1995).

concreto asfáltico ou de concreto de cimento Portland, assim como para pistas semi preparadas ou sem preparação alguma, item que será abordado mais a frente neste estudo (Figura 5) (FAA, 2009).

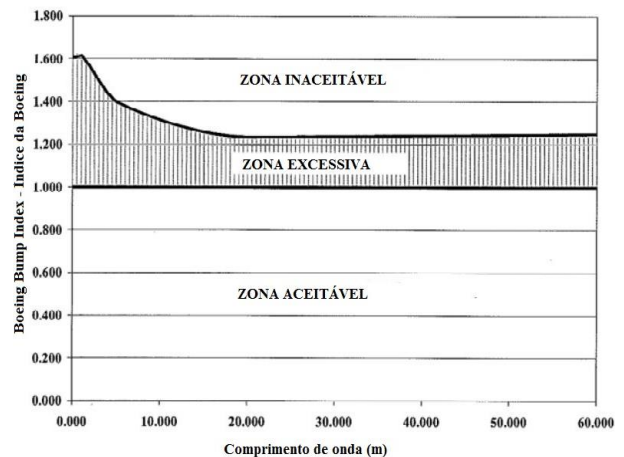
Figura 6 Limite de irregularidade do método Boeing. Fonte: Adaptado de Olidis (2013).

Na Figura 6, apresenta-se o limite de irregularidade pelo método da Boeing para pistas pavimentadas e semi preparadas. Nas pistas semi preparadas, é possível observar uma menor rigidez nos parâmetros necessários.

Portanto, o método em questão considera comprimentos de onda de 0,5 m a 120 m, onde comprimentos de onda superiores a 120 m não contribuem com a resposta dinâmica da aeronave. É importante mencionar que

O BBI é determinado pelo cálculo da taxa de altura dos picos com o limite de altura de pico para cada comprimento de onda, onde se o índice for inferior a 1 é aceitável (FAA, 2009).

Neste método, considera-se que, para a zona aceitável pode ser realizado o monitoramento, enquanto para a zona excessiva, é necessário reparo imediato e caso o BBI se encaixe na zona inaceitável poderá resultar no fechamento da pista para as operações das aeronaves (Boeing, 1995).

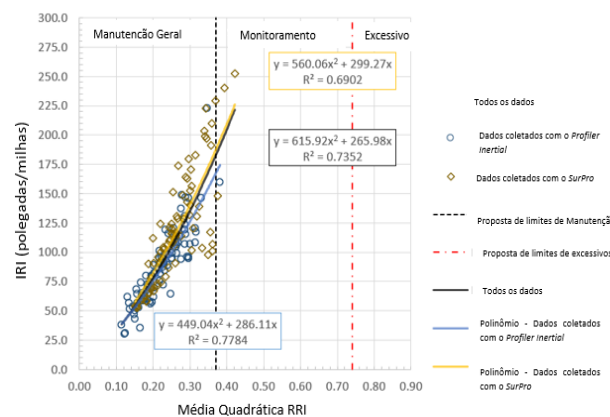
Figura 8: IRI versus RRI. Fonte: modificado de FAA (2021).

O IRI pode ser calculado por meio do programa *ProFAA* e é um índice padrão utilizado na análise da irregularidade longitudinal em rodovias. De acordo com a FAA, o IRI não deveria ser utilizado como parâmetro único para avaliação de irregularidade do pavimento aeroportuário, conforme observado na Figura 8 (FAA, 2021).

Ao comparar o IRI com o RRI (Figura 9), observa-se que um IRI aproximadamente de 225 polegadas/milhas (3,6 m/km), valor superior ao limite preconizado pela ANAC de 2,5 m/km, resultaria em um RRI de aproximadamente 0,41, onde a Tabela 1 indica a realização somente de monitoramento deste trecho, enquanto pelo IRI deveria haver ação corretiva.

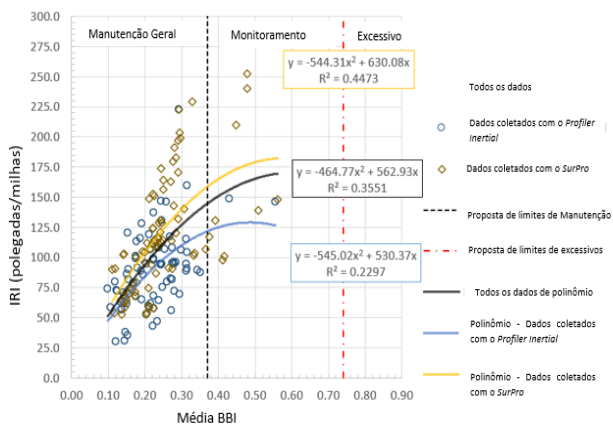
Figura 9: IRI X BBI. Fonte: modificado de FAA (2021).

Em contrapartida, quando analisado IRI *versus* BBI, um IRI equivalente a 170 polegadas/milhas (2,7 m/km), índice superior ao preconizado pela RBAC 153, sendo necessária ação corretiva, enquanto o BBI equivaleria a 0,55 e estaria em uma zona de monitoramento.

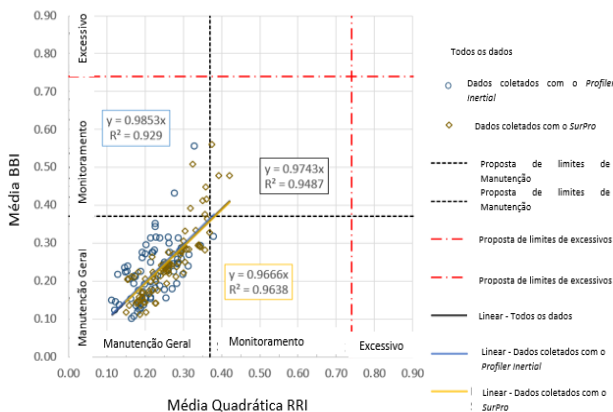
Figura 10: BBI versus RRI. Fonte: modificado de FAA (2021).

A Figura 10 demonstra que embora exista uma tendência linear entre o BBI e RRI, os índices não são iguais, porém, existe uma correlação linear entre eles.
